Upgrade der Gurtführung des MX-5 NC und NC-FL

- Update Juli 2011 -

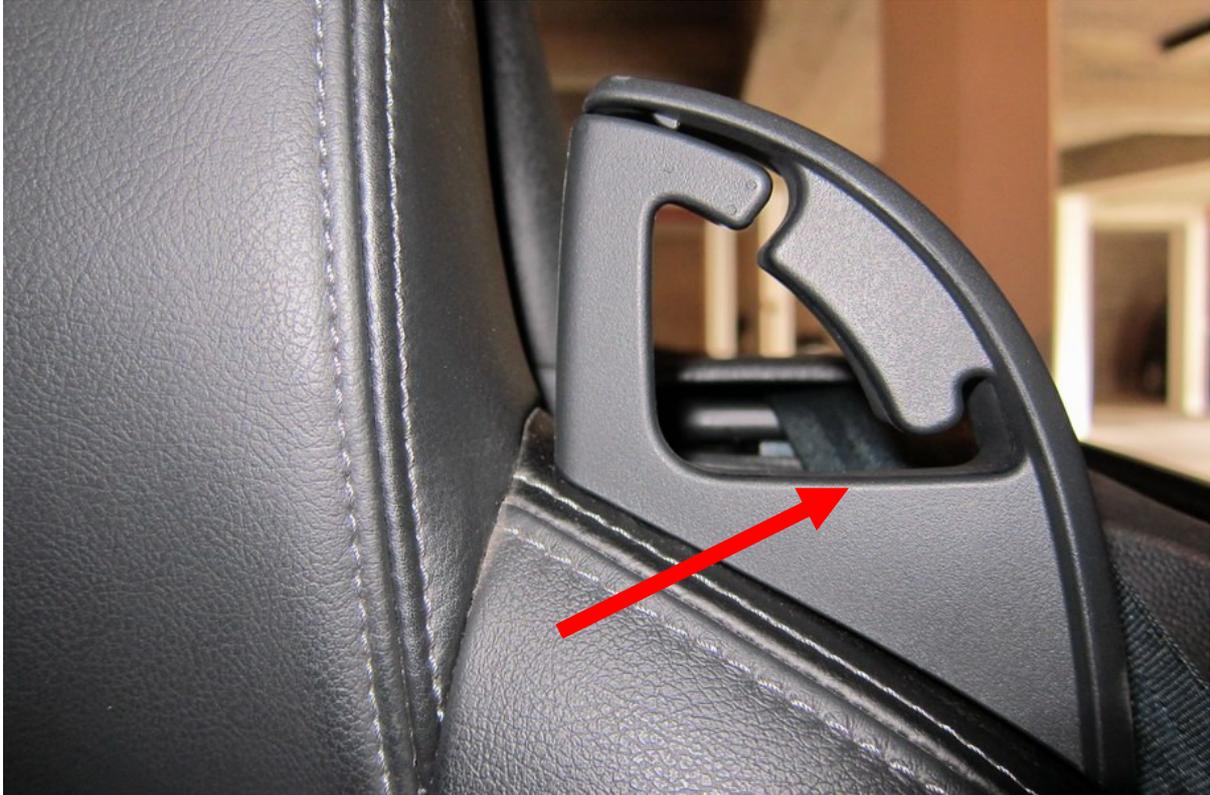
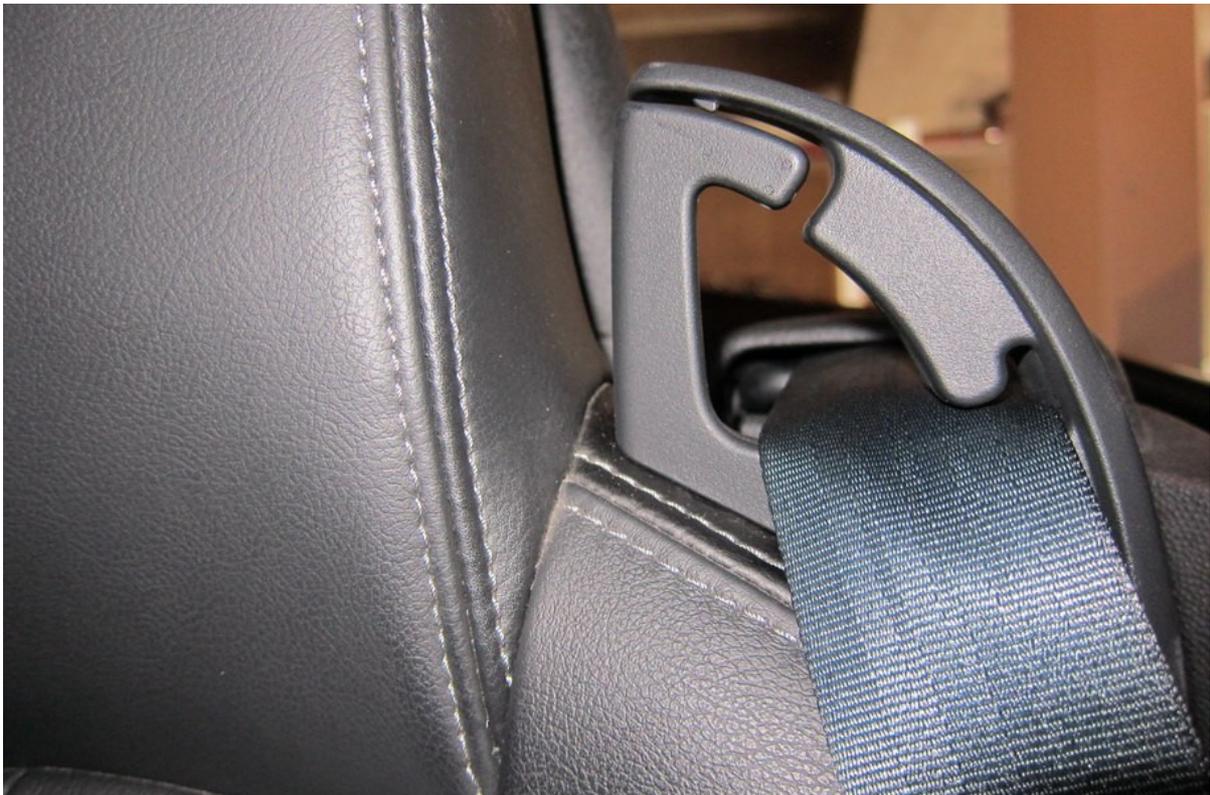
Bilder 1 und 2: Die ganz neue, 2011 eingeführte Gurtführung. Der Gurt läuft mit wenig Reibung über eine plane Fläche.

Die Teilenummer der neueren Gurtführungen lauten NH18-88-1M7 sowie -1L7.

Zwischenzeitlich wurden verschiedene andere Gurtführungen in der Serienproduktion eingesetzt (Bilder 1 und 2). Eine wirkliche Abhilfe schafft jedoch erst die neueste und vierte Variante, die **nach** Erscheinen des NC-FL in der Serie eingesetzt wurde.

Die Teilenummer der neueren Gurtführungen lauten NH18-88-1M7 sowie -1L7, der Preis betrug im Juli 2011 pro Stück rund 15 Euro.

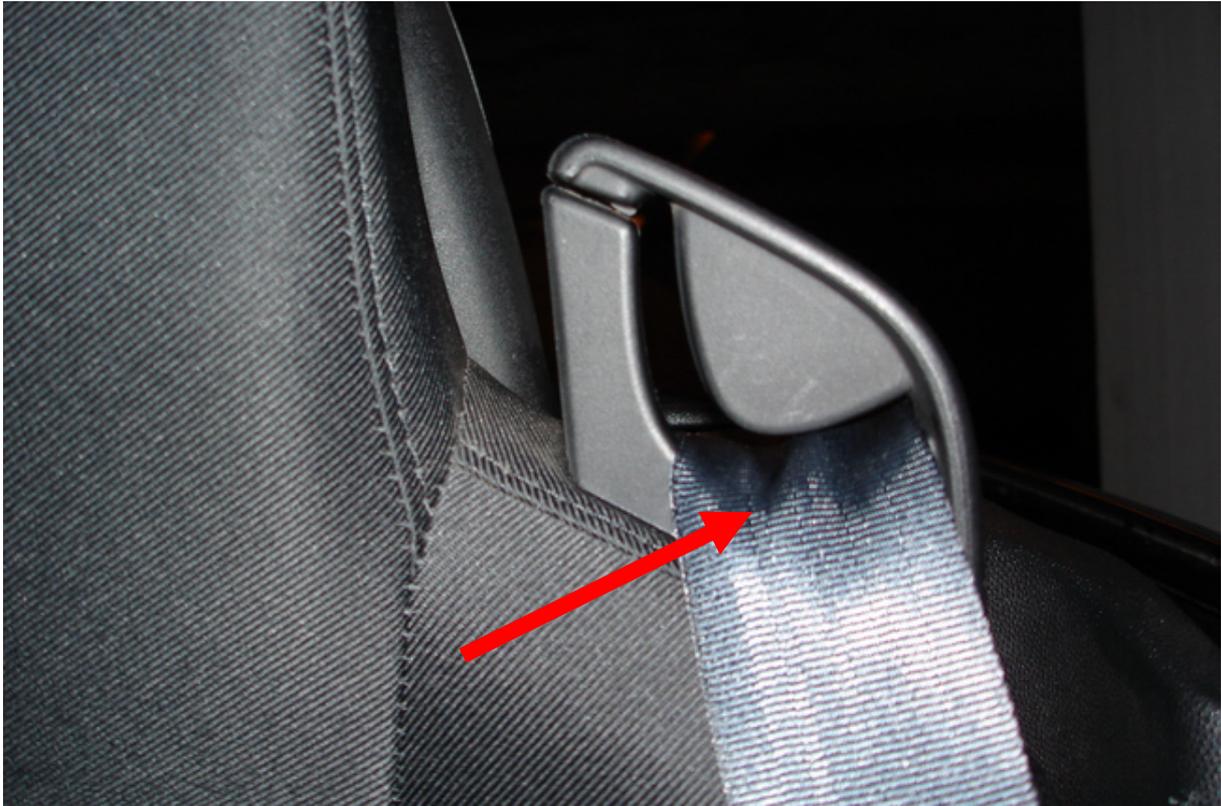
Problem 1: Durch die rundliche Form der alten Gurtführungen entsteht viel Reibung beim Hindurchziehen des Gurtes, in der Folge kann der Gurtaufroller den Gurt nicht mehr straff halten. Dieses Problem gilt für alle NC- und NC-FL-Gurtführungen bis 2011 (Bild 3).

Bild 3: Die alte Gurtführung, hier die erste Version aus dem NC.
Problem 1: Der Gurt in der rundlichen Führung nur mit großer Reibung, dieser Makel wird erst mit der neuesten Gurtführung aus 2011 abgestellt (siehe Bilder 1 und 2).

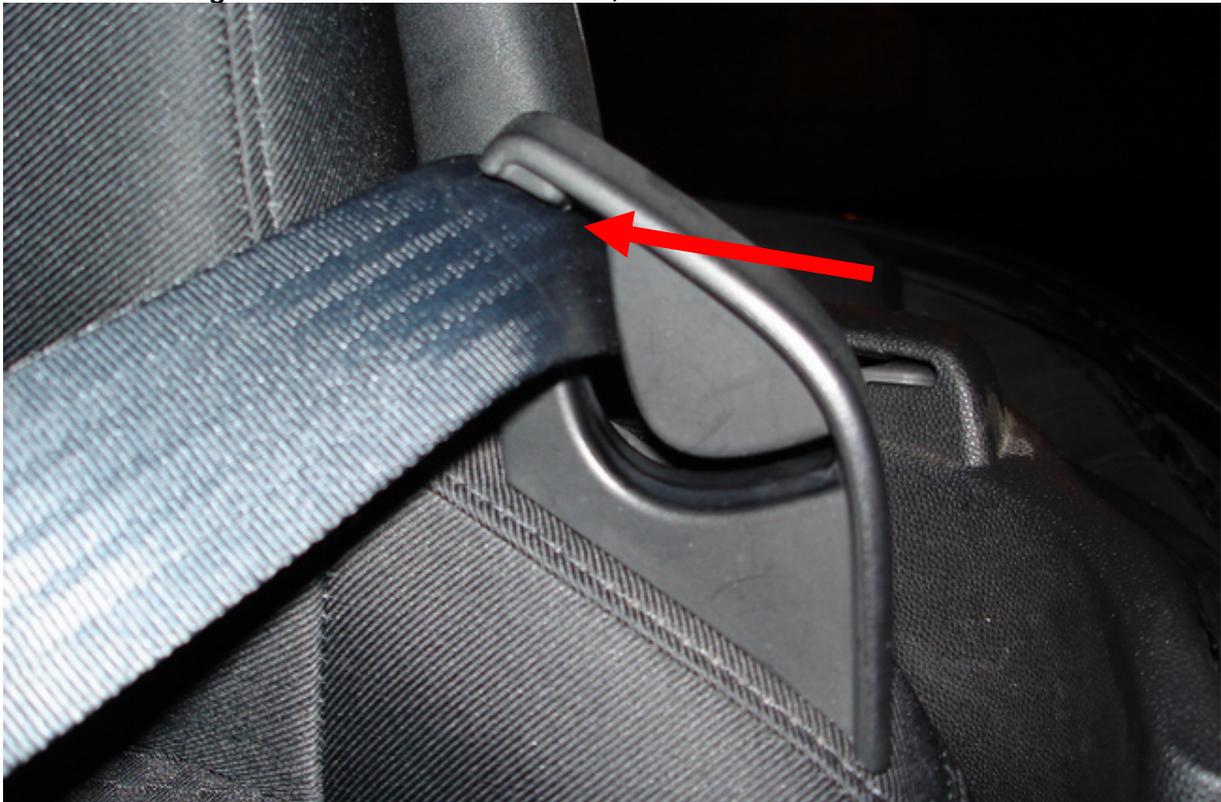
Problem 2 (gilt für alle bis ungefähr Mitte 2008 gebauten NCs): Bewegt man sich weit aus dem Sitz, z. B. beim Einparken, kann sich der Gurt in jenem Schlitz verklemmen, durch den man den Gurt in die Gurtführung einfädelt. Verklemmt sich der Gurt, während man sich vorbeugt, so wird er vom Gurtaufroller nicht mehr aufgerollt und liegt somit nicht mehr am Körper an, wenn man wieder die normale Sitzhaltung einnimmt (siehe Bild 4).

Unter Umständen bietet der Gurt somit keinen Schutz bei einem Unfall!

Bild 4:
Problem 2: beugt man sich weit aus dem Sitz, so kann sich der Gurt verklemmen.
